2021年4月2日上午9時28分，太魯閣408次列車駛出和仁隧道南口時，撞到軌道上異物後出軌，造成2名司機、47名乘客死亡，213人受傷。

【重建太魯閣出軌事發現場】

失控的鐵道安全：臺鐵改革為什麼一直失靈？

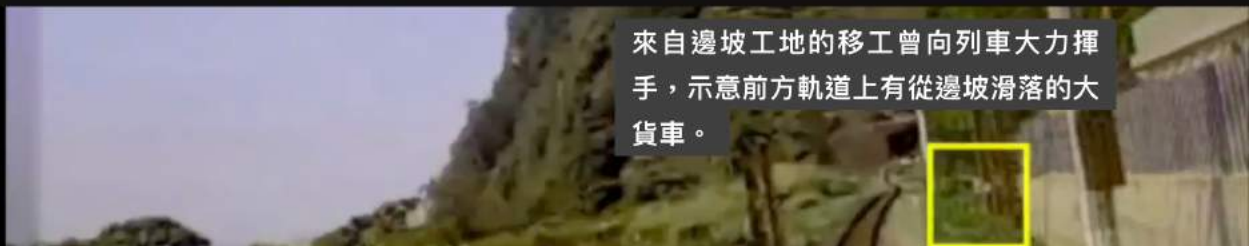
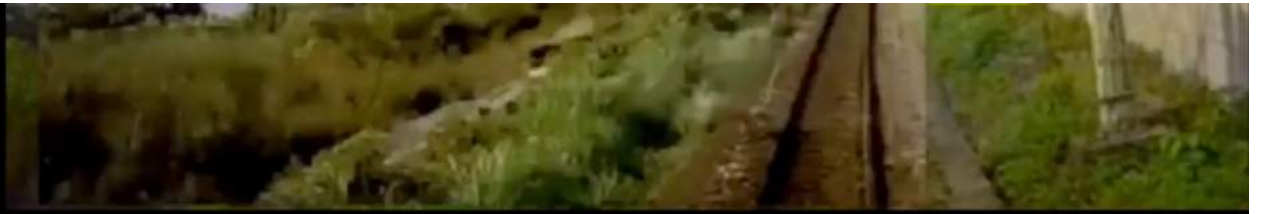
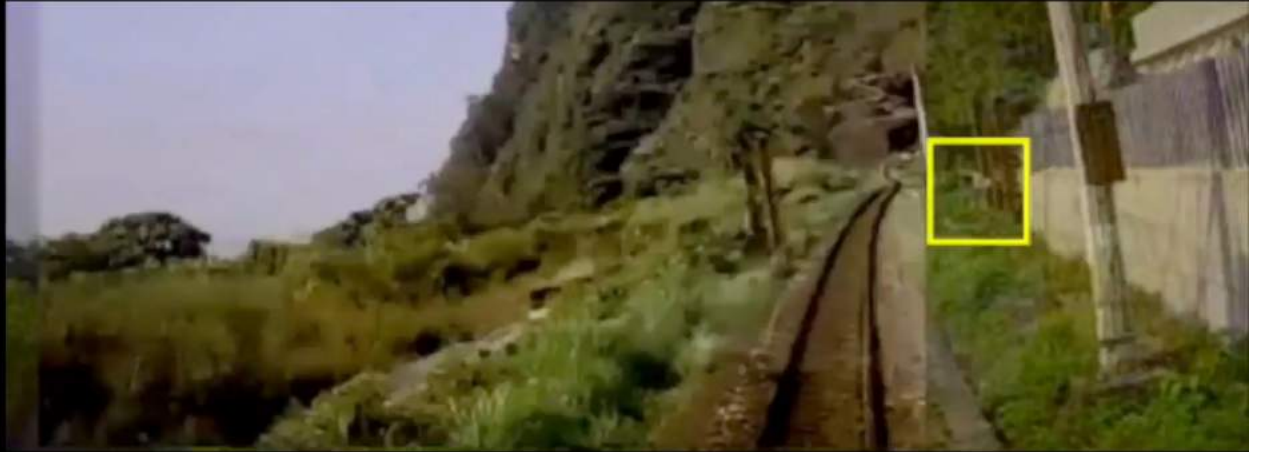
來自邊坡工地的移工曾向列車大力揮手，示意前方軌道上有從邊坡滑落的大貨車。

但從列車駛出隧道到撞擊大貨車之間，
僅經過 7 秒。還未考慮司機雙眼適應隧
道出口光亮的時間。

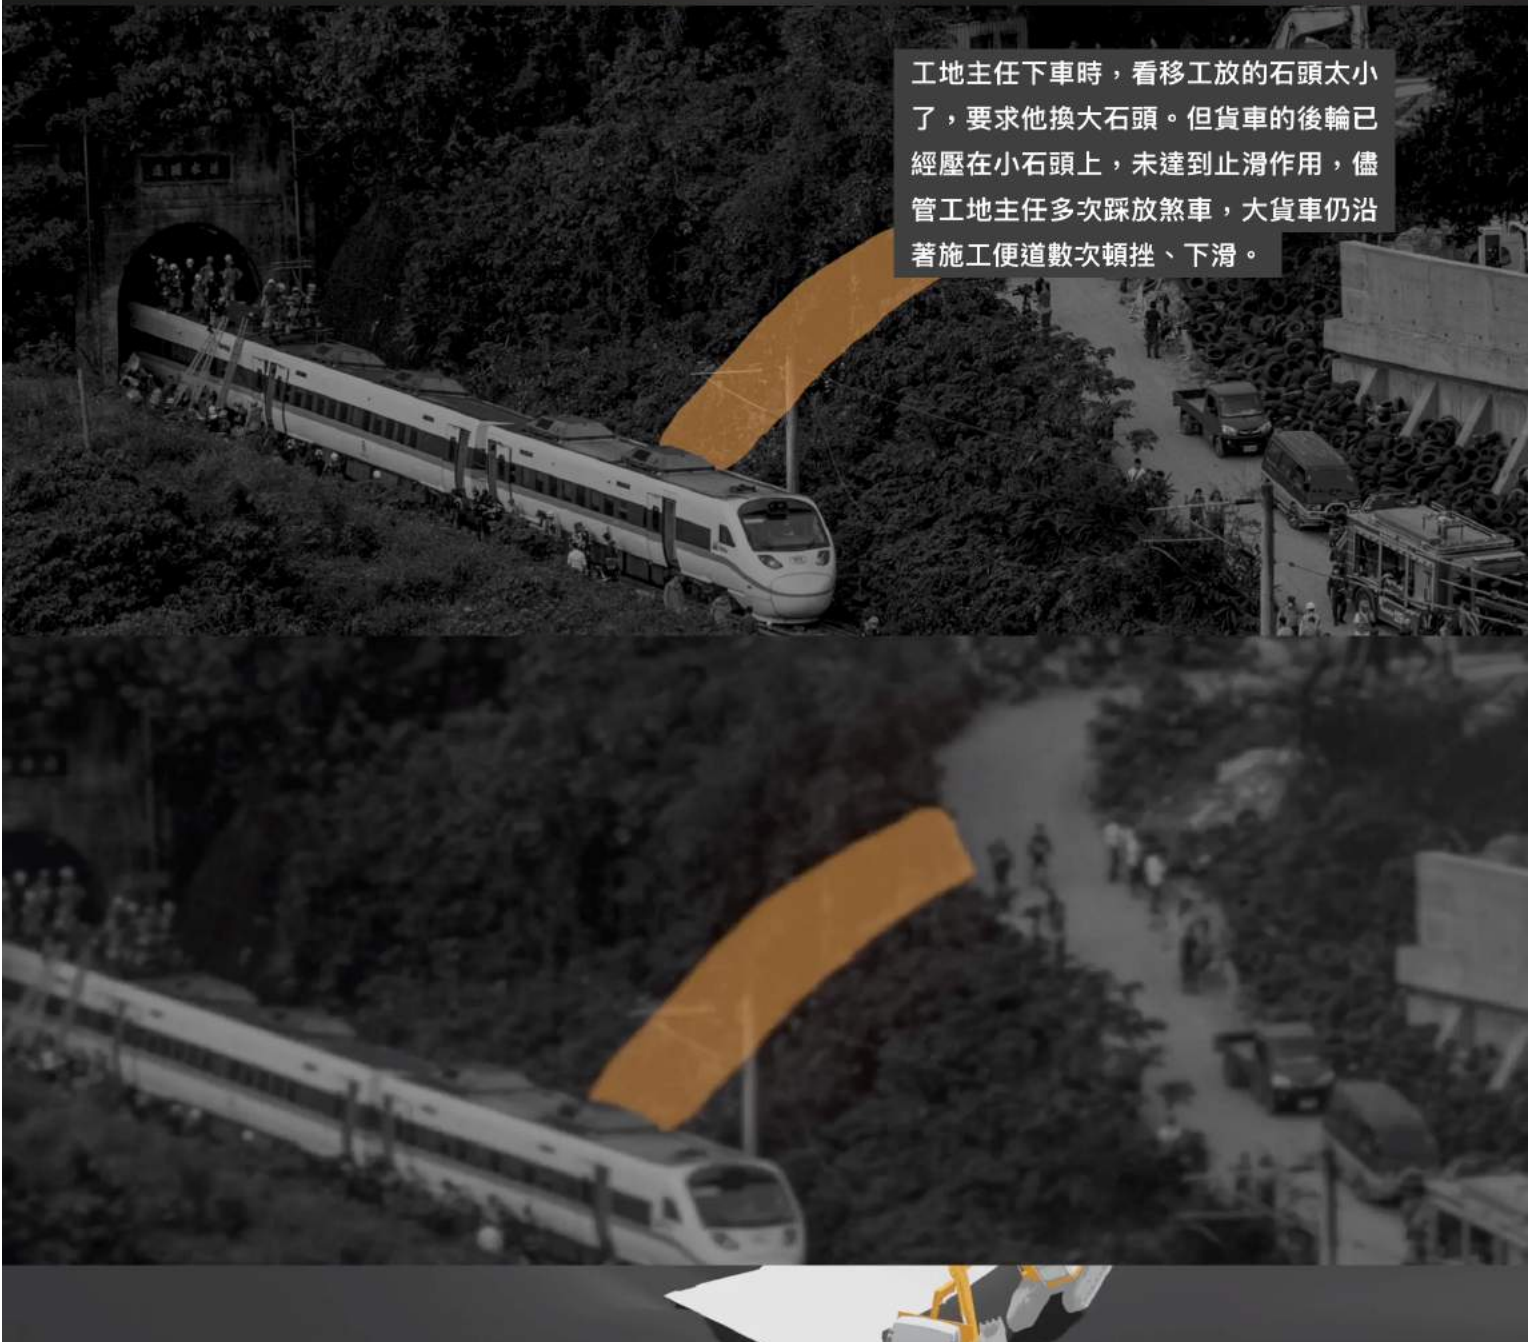
工地主任下車時，看移工放的石頭太小了，要求他換大石頭。但貨車的後輪已經壓在小石頭上，未達到止滑作用，儘管工地主任多次踩放煞車，大貨車仍沿著施工便道數次頓挫、下滑。

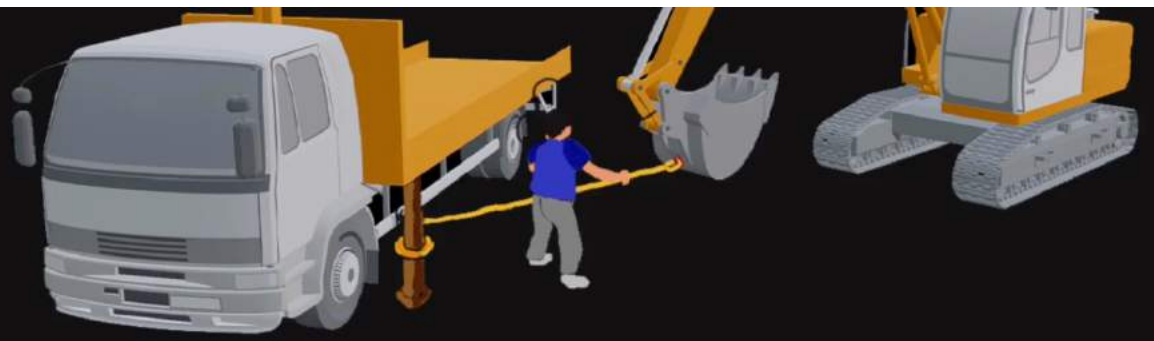
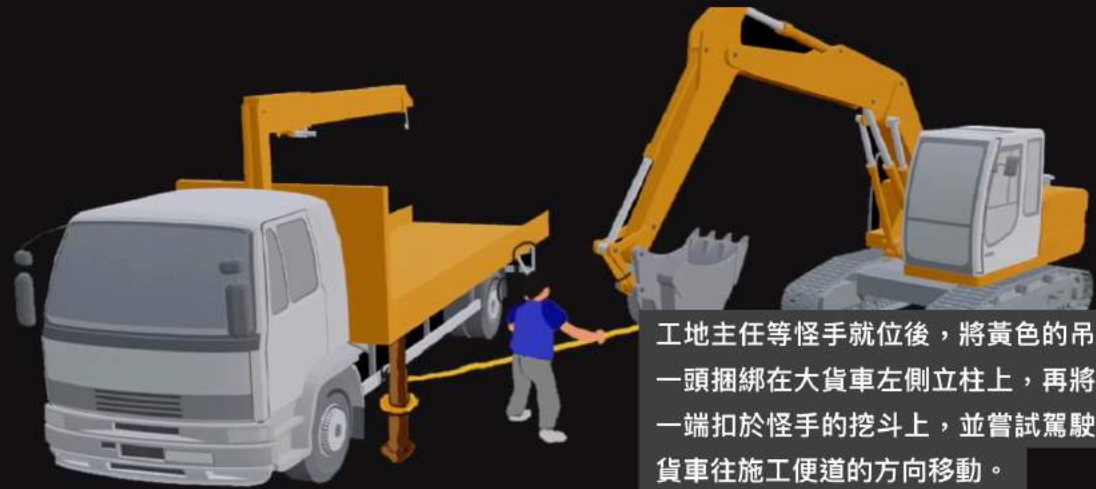
工地主任等怪手就位後，將黃色的吊帶一頭捆綁在大貨車左側立柱上，再將另一端扣於怪手的挖斗上，並嘗試駕駛大貨車往施工便道的方向移動。

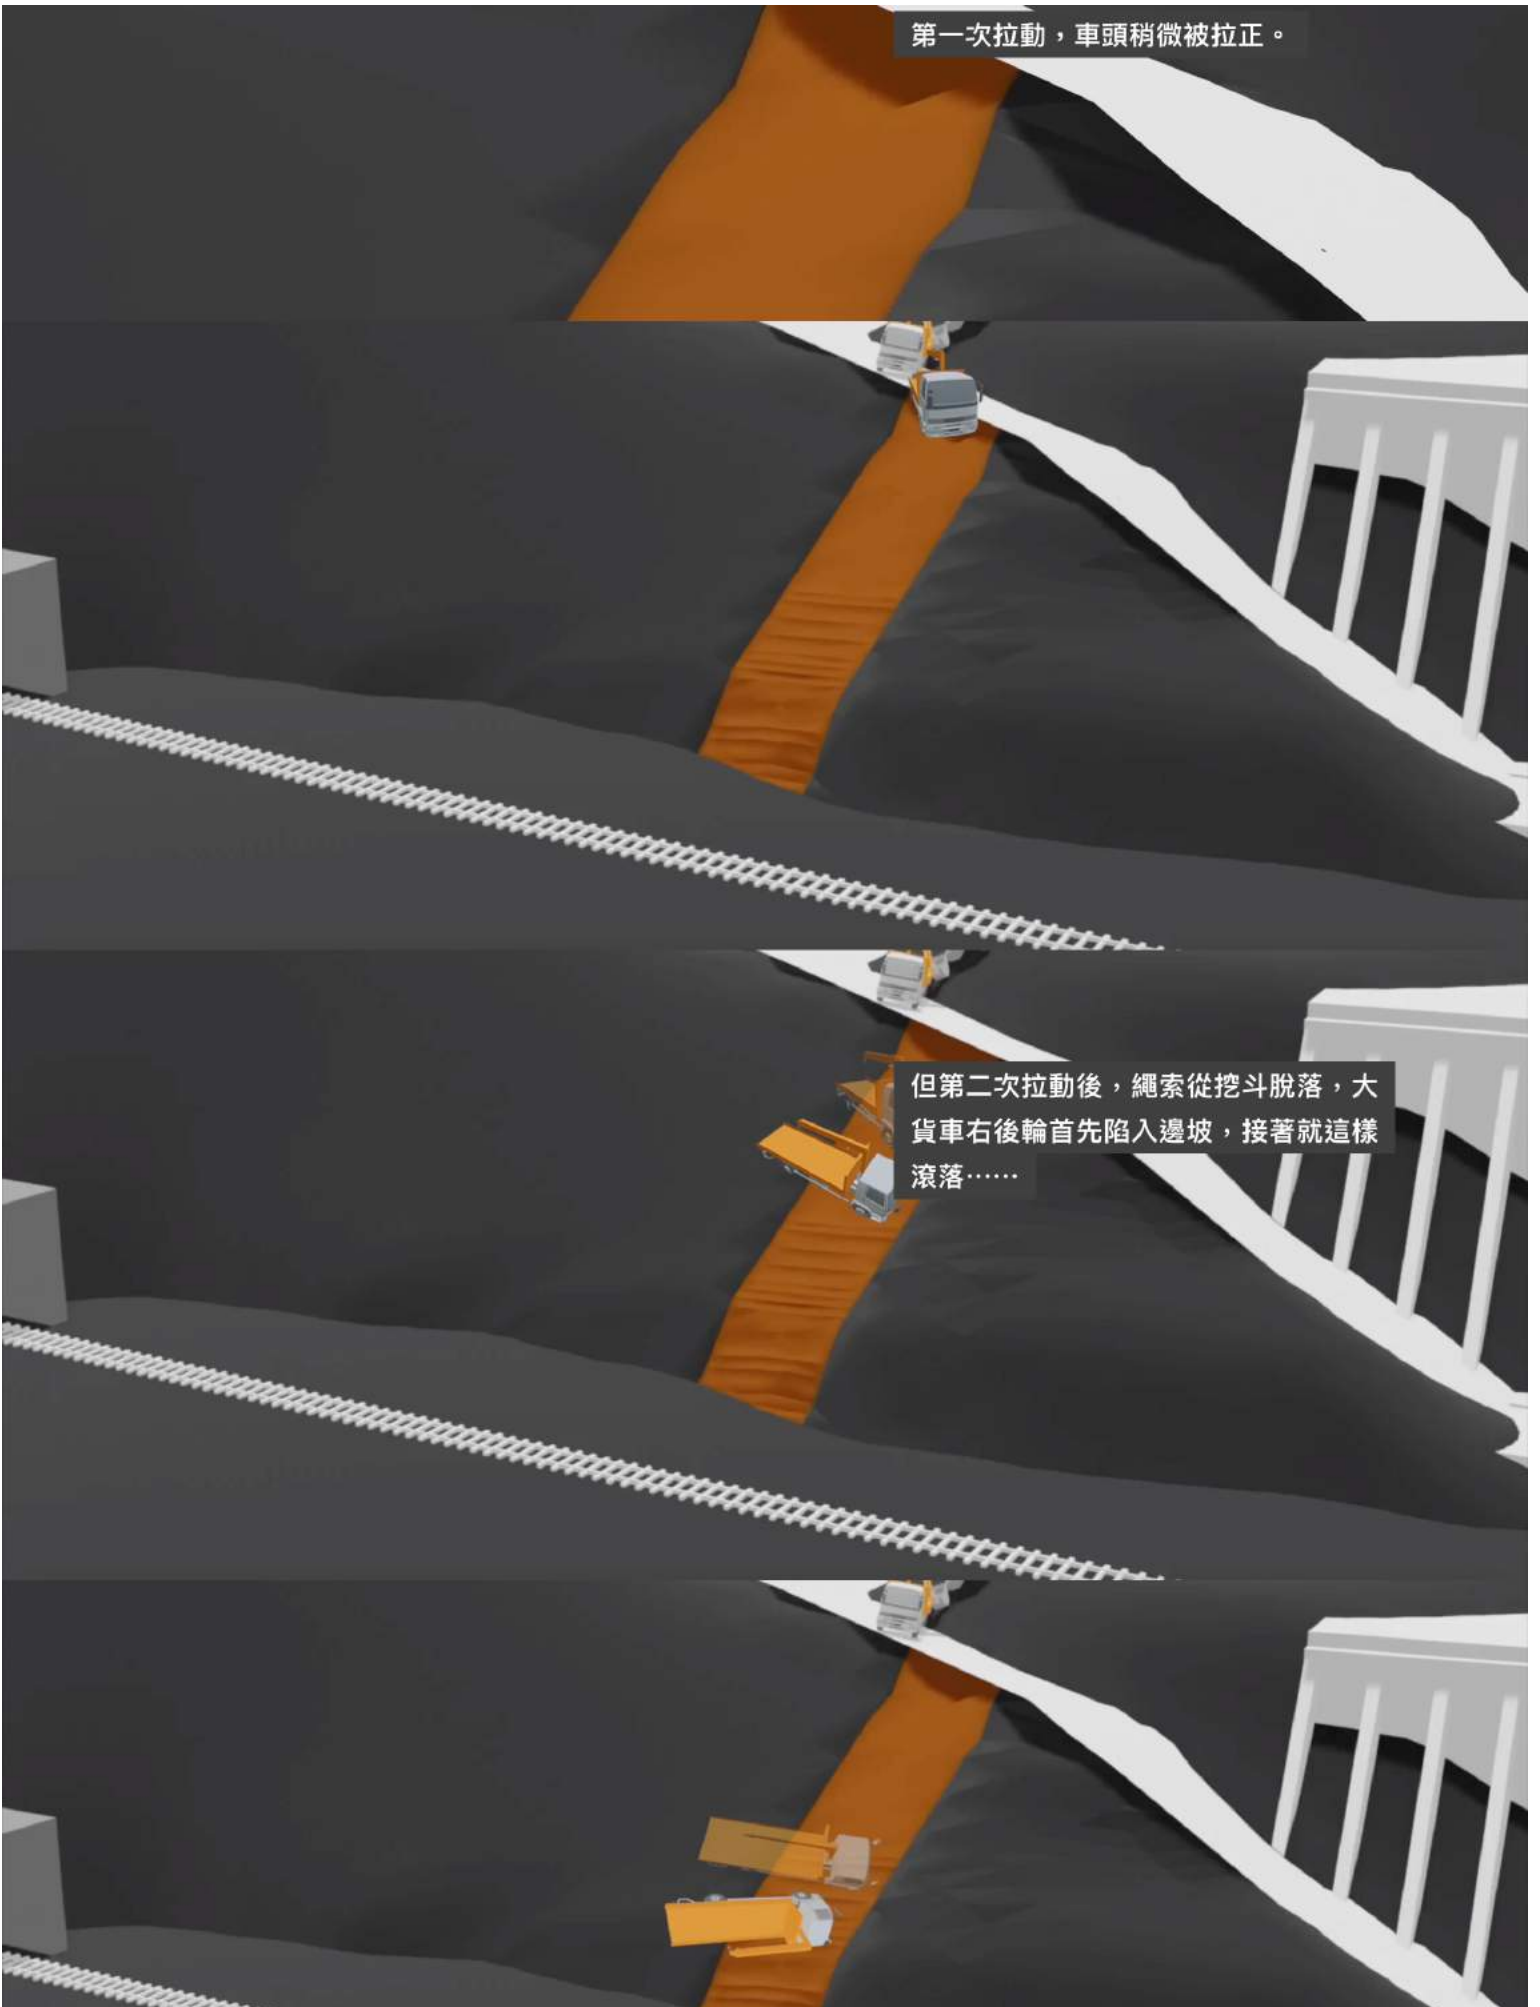
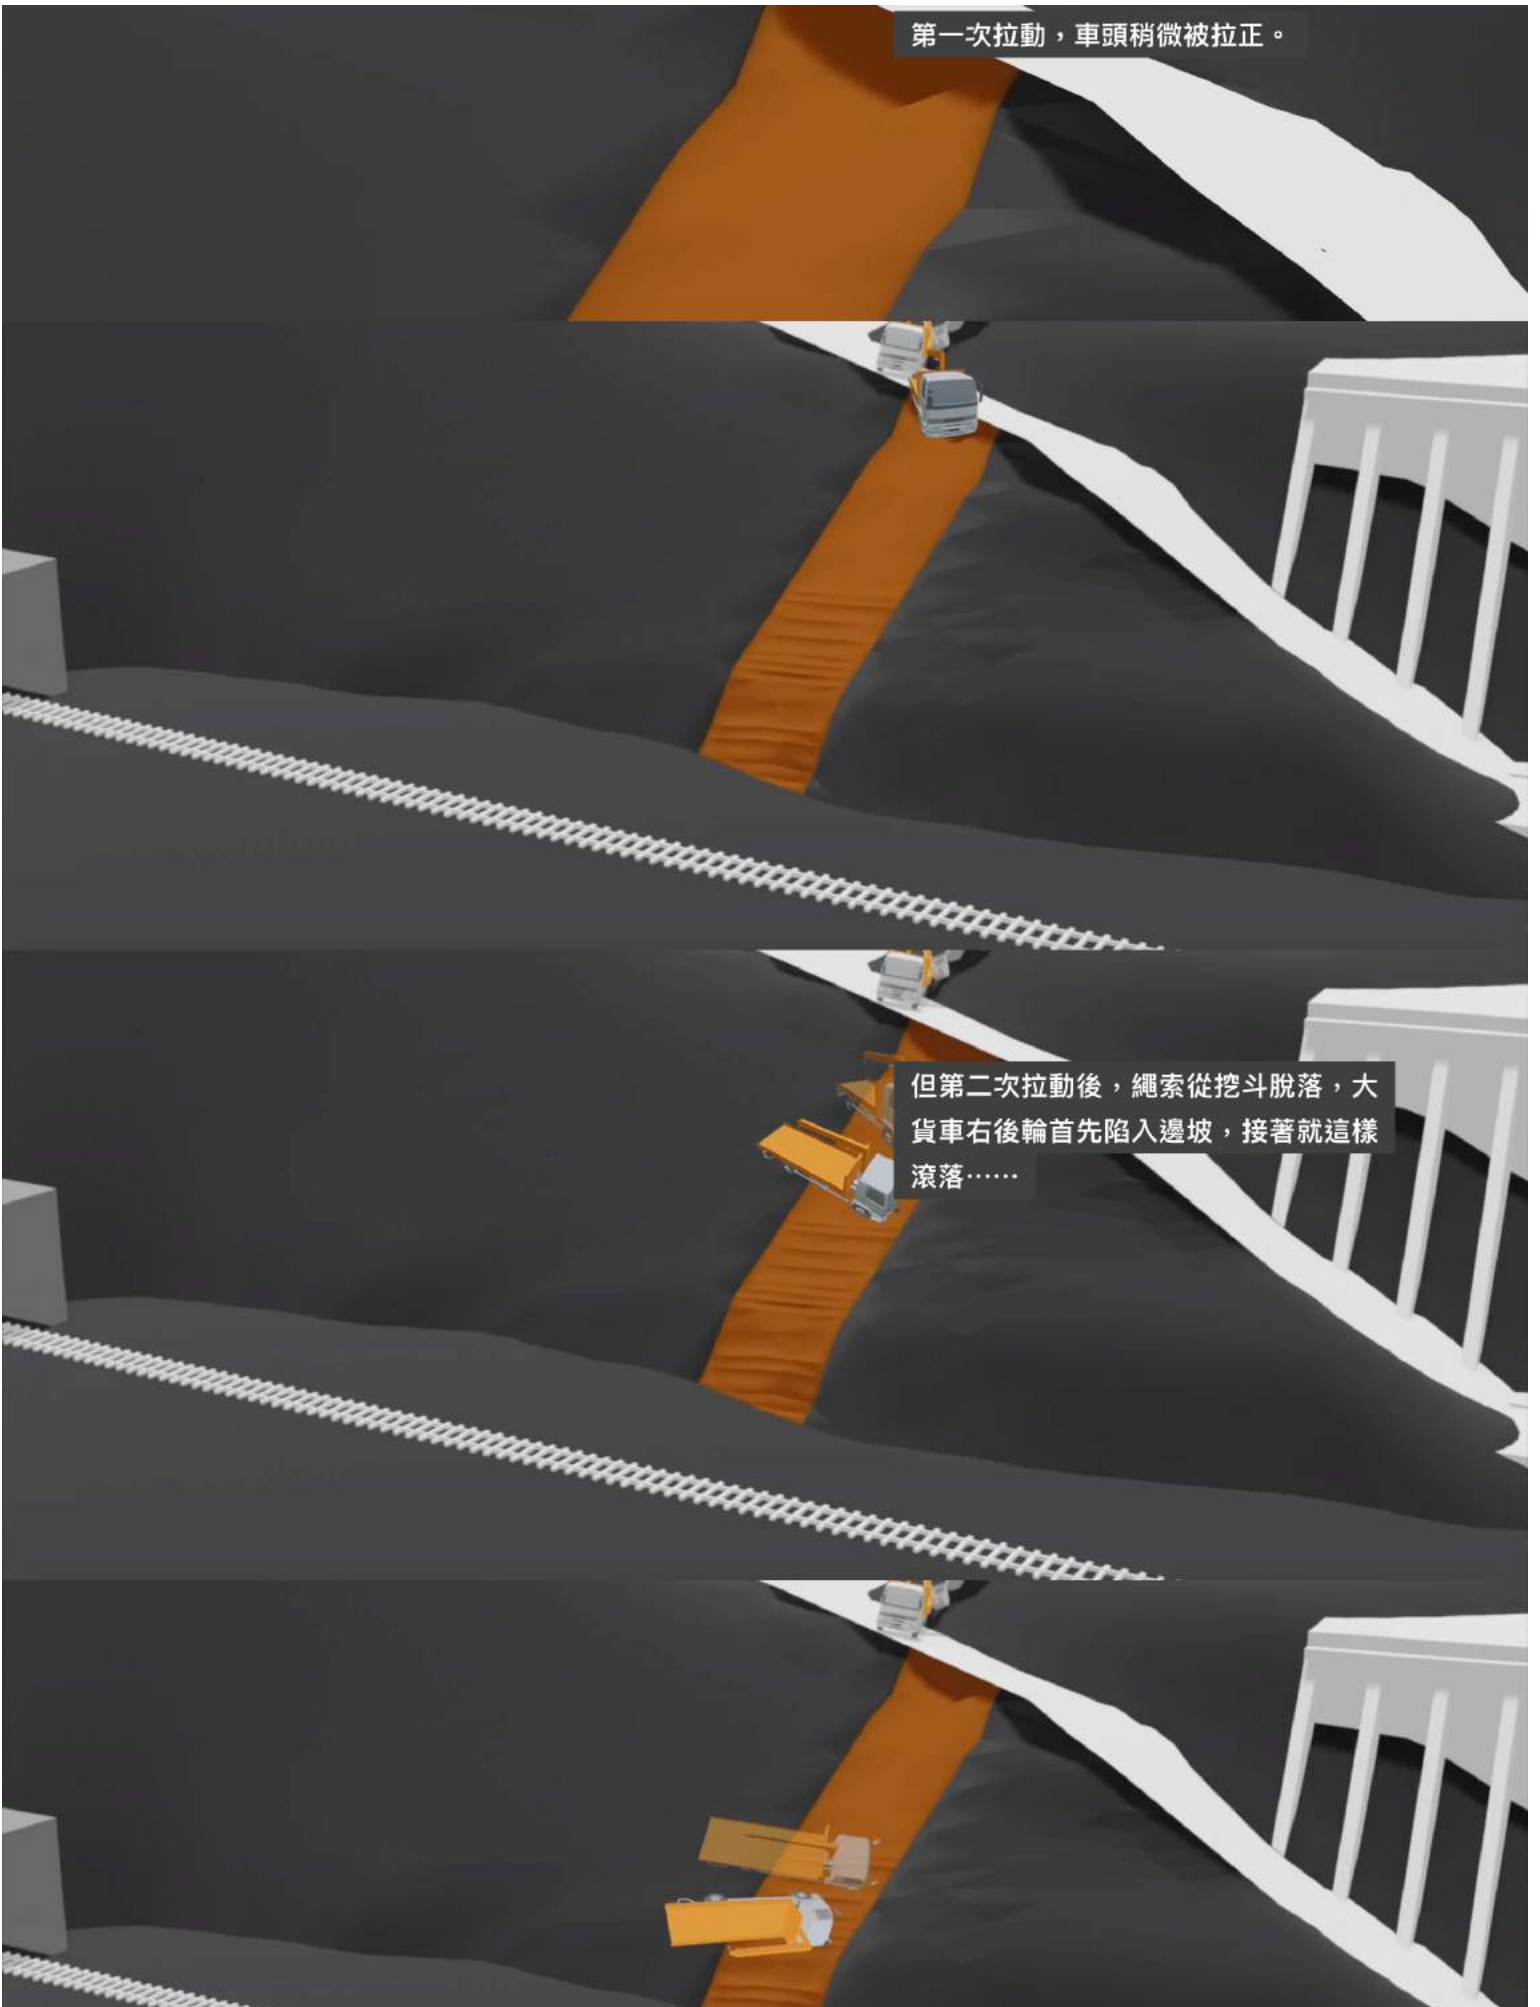
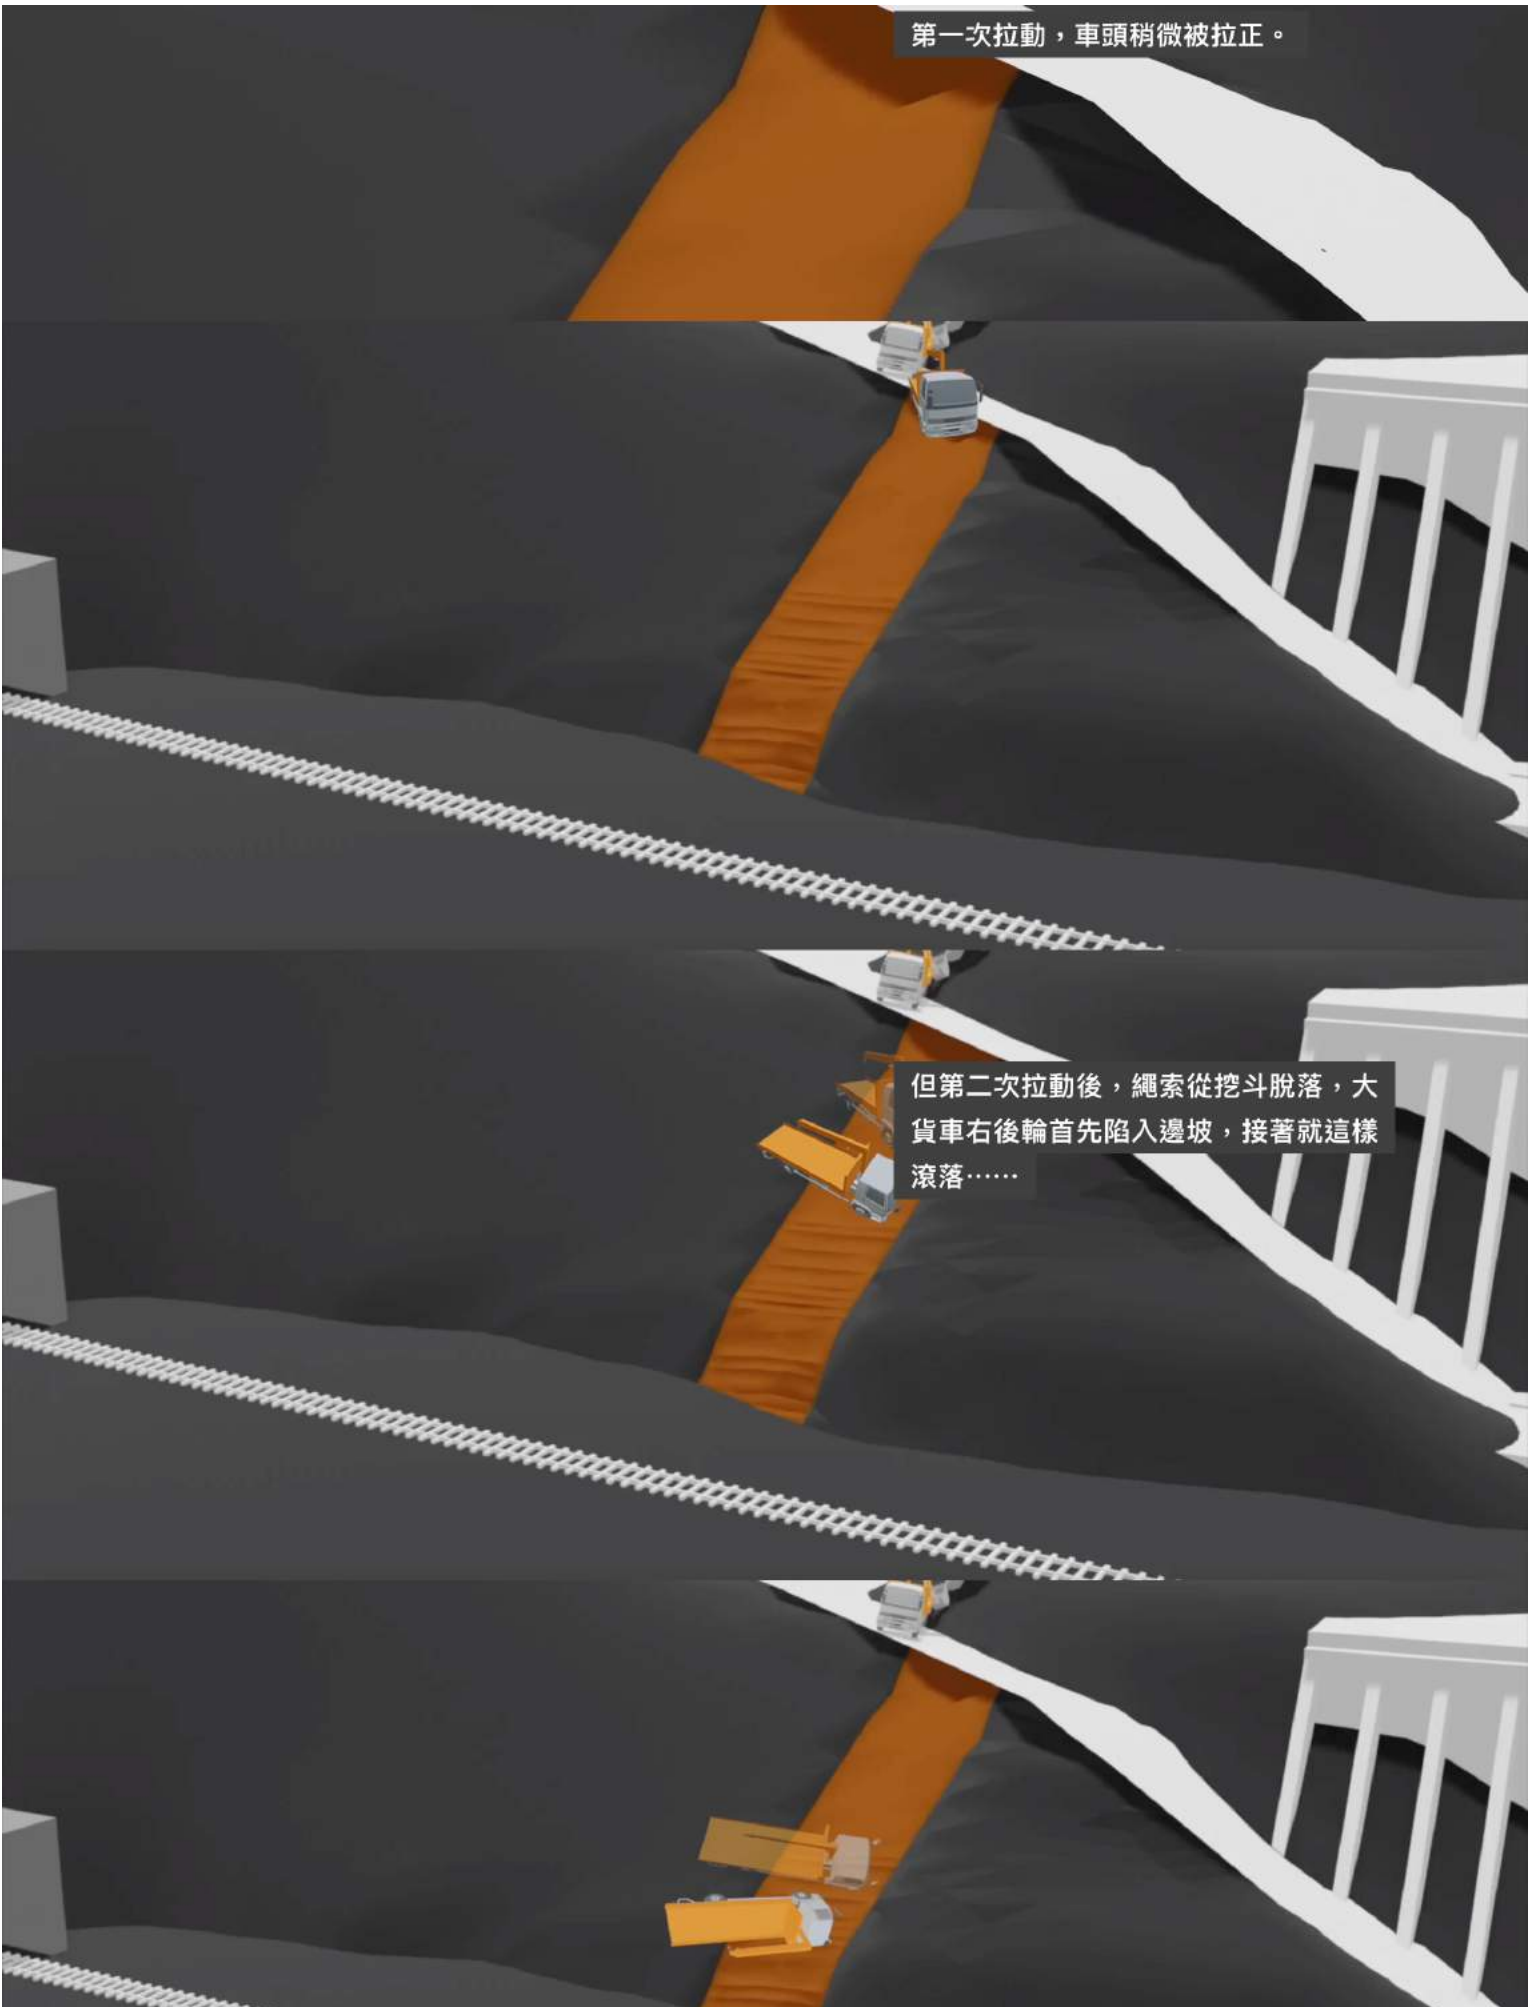
但第二次拉動後，繩索從挖斗脫落，大貨車右後輪首先陷入邊坡，接著就這樣滾落……

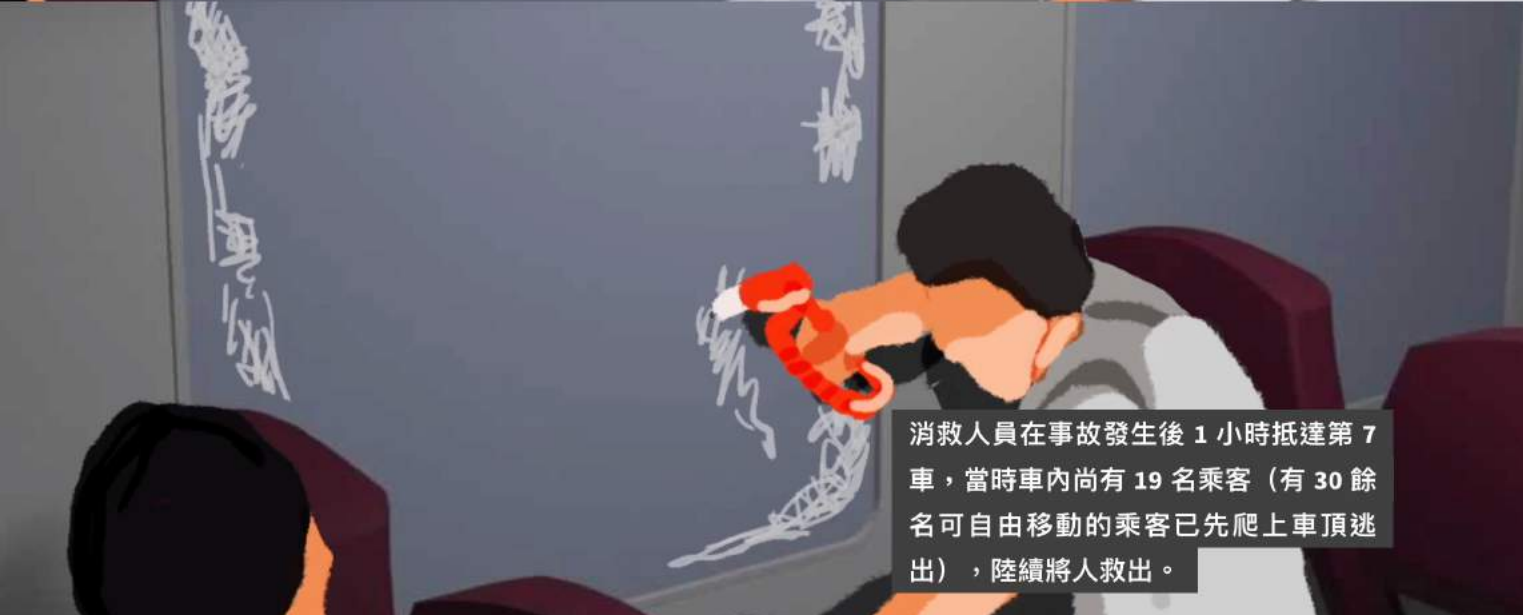
消防人員在事故發生後 1 小時抵達第 7 車，當時車內尚有 19 名乘客（有 30 餘名可自由移動的乘客已先爬上車頂逃出），陸續將人救出。

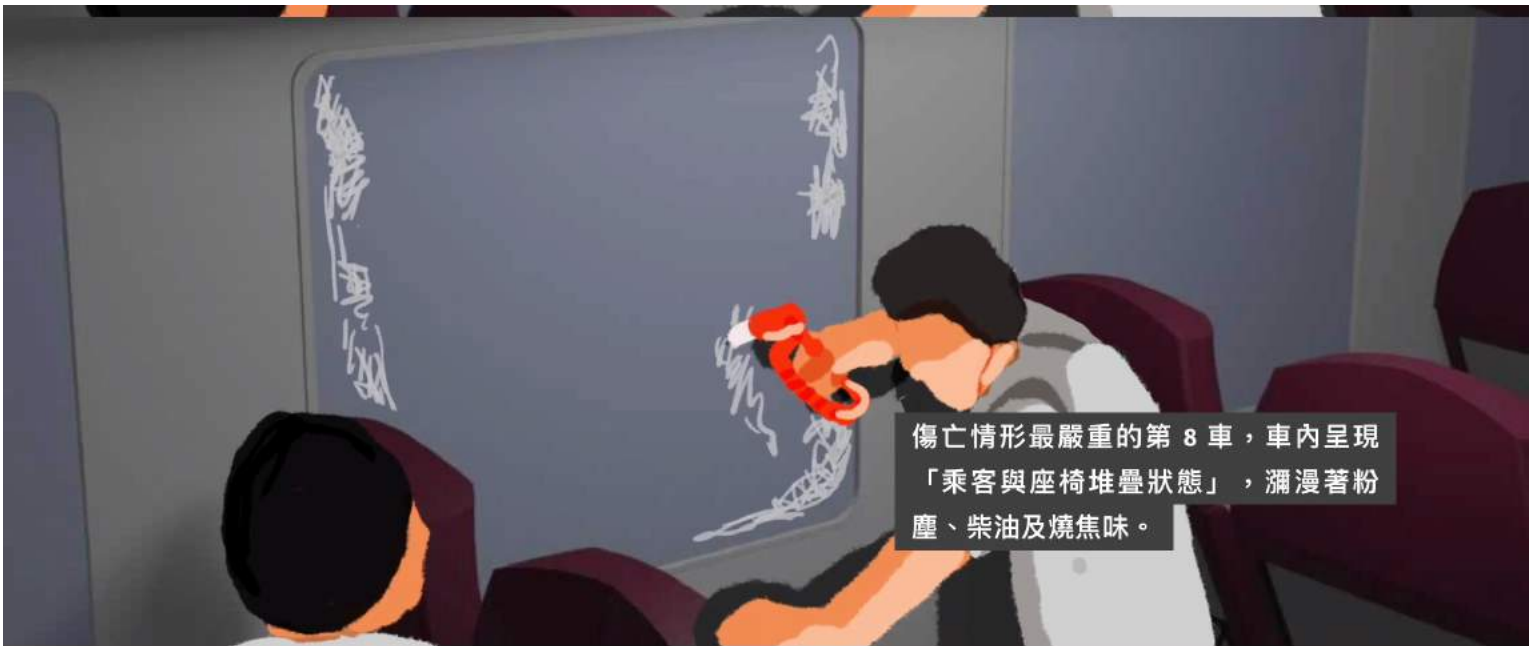
傷亡情形最嚴重的第 8 車，車內呈現「乘客與座椅堆疊狀態」，瀰漫著粉塵、柴油及燒焦味。

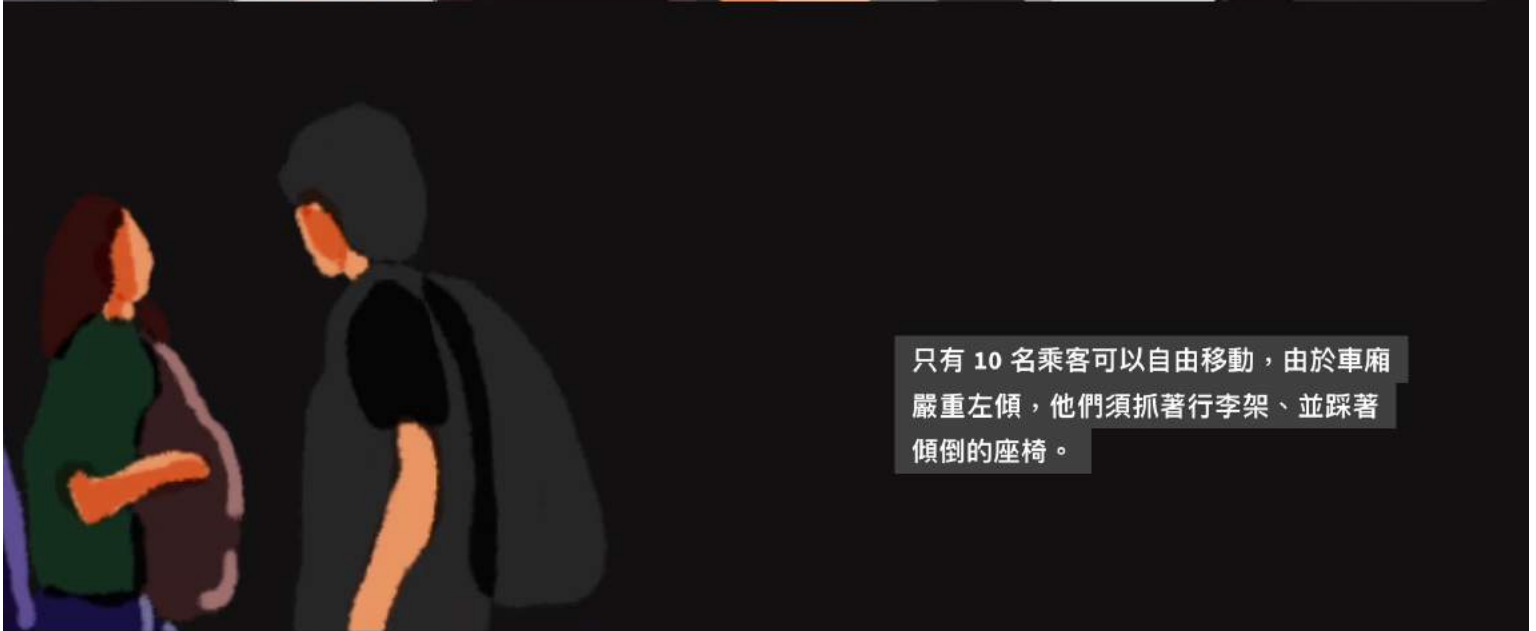
只有 10 名乘客可以自由移動，由於車廂嚴重左傾，他們須抓著行李架、並踩著傾倒的座椅。

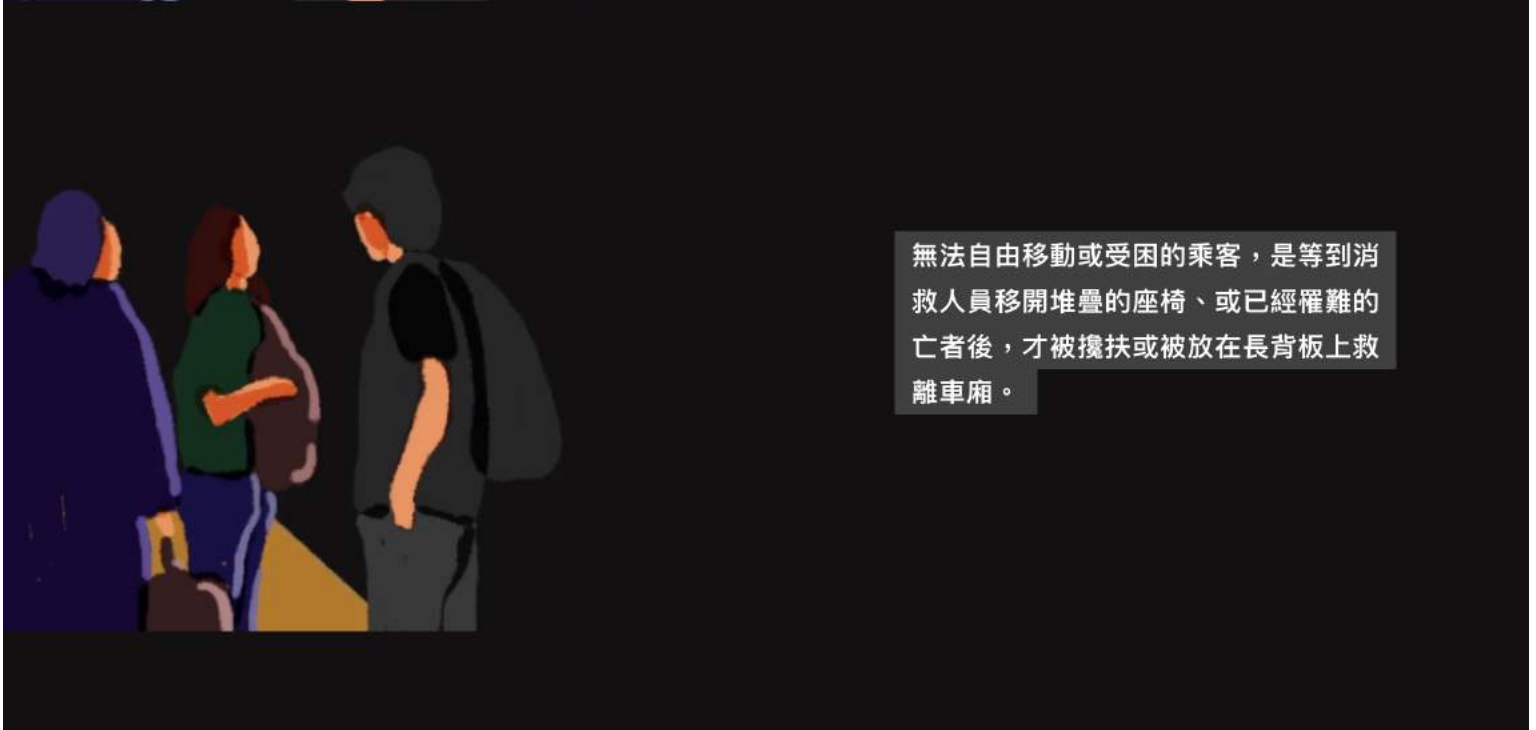
無法自由移動或受困的乘客，是等到消防人員移開堆疊的座椅、或已經罹難的亡者後，才被攙扶或被放在長背板上救離車廂。
